CAMBIO DE CUERO / SELLO, EN UNA CARABINA DE RESORTE

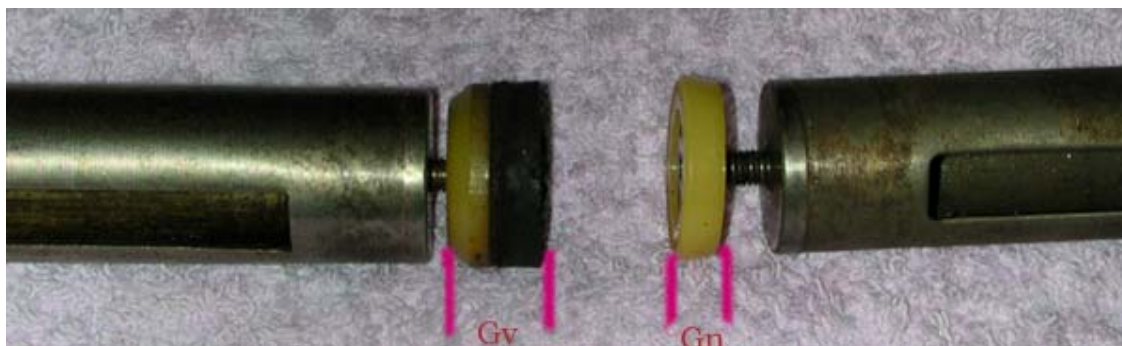
La diferencia de grosor entre sello antiguo y nuevo es considerable. En la siguiente fotografía se aprecia la diferencia de tamaño entre el grosor del cuero viejo, (Gv), con el moderno de material plástico, (Gn). El cuero antiguo es prácticamente el doble.

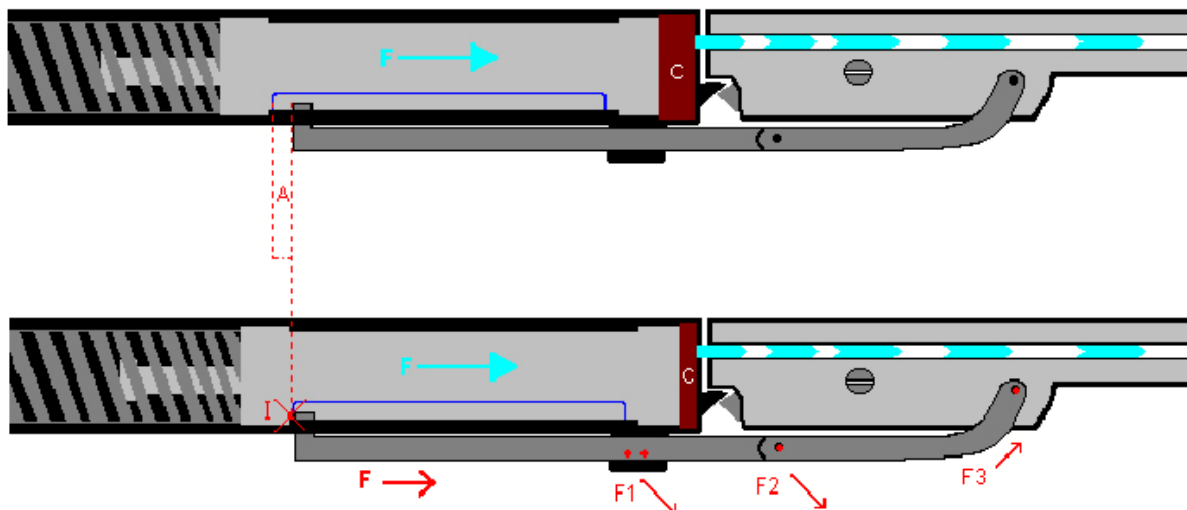
Este dibujo intenta reproducir las partes esenciales de una carabina de resorte. La cámara de potencia, en su interior el muelle, el pistón y el cuero (C), el cañón y la palanca de carga, que al quebrar el cañón empuja el pistón, comprimiendo el muelle, hasta que queda amartillado con el disparador. Entre la palanca y el pistón debe existir una separación (A) de unos cinco u ocho milímetros. El sistema consiste en que cuando disparas, el muelle desplaza al pistón con una fuerza "F" (azul), que comprime el aire alojado en la recámara, haciéndolo salir por el cañón y empujando al balín con una determinada velocidad. Todo normal en esta primera imagen.

En la segunda imagen se ha sustituido el cuero por otro de menor grosor, por lo que, con cada disparo, el pistón se desplaza mas hacia delante, por la diferencia de longitud de los sellos, es decir tendrá un recorrido mas largo, que hará desaparecer la distancia (A), produciéndose el impacto (I) entre el pistón y la parte de la palanca que esta dentro del pistón, transmitiendo a esta palanca, una fuerza "F" (rojo), que golpea al pasador que la sujeta al cañón (F3), a los tornillos o pieza que sujeta la culata a la cámara de potencia (F1) y a la articulación de la palanca (F2).

Una norma que tengo, cuando efectúo el cambio del sello es que, con el sistema en reposo, es decir con la carabina descargada, la distancia que menciono en el dibujo (A), entre el pistón y la palanca de carga, sea de unos cinco milímetros como mínimo.

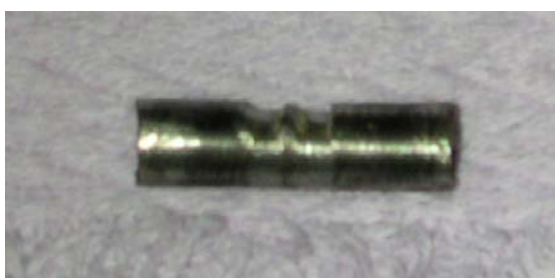
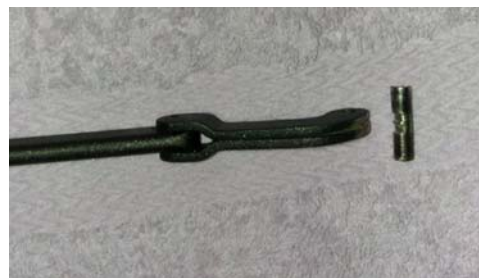
Estas imágenes, son del pasador que sujeta la palanca de carga al cañón. La deformación que se aprecia la ha producido el golpe que da la palanca de carga a cada disparo (F3), lo mismo puede pasar en la articulación de la palanca (F2).

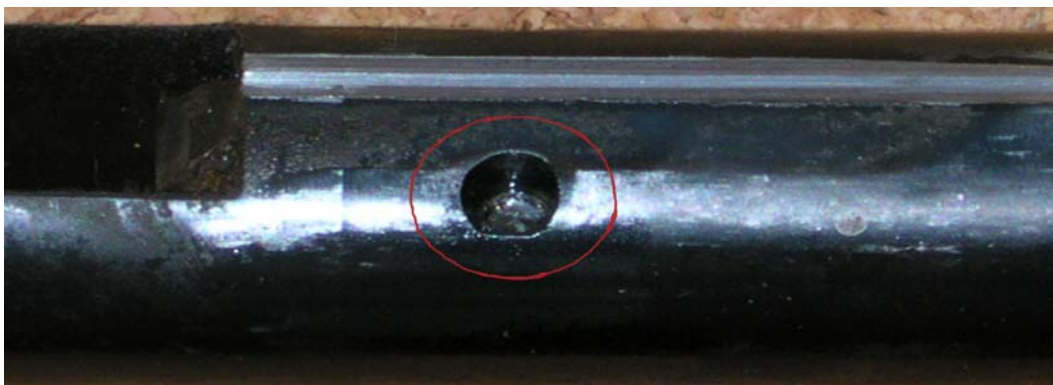
La siguiente avería, en orden de importancia, es la rotura de los tornillos que sujetan la culata a la cámara de potencia. En la siguiente imagen se aprecia que, al romperse, parte del tornillo queda alojado dentro de la cámara de potencia. En otro artículo explicaré el truco para extraer estos trozos de tornillos.

Lo más frecuente es que se rompan los tornillos que sujetan la culata a la cámara de potencia, cuando son inferiores. Estos tornillos se suelen romper justo donde acaba la rosca, y casi siempre se achaca a un fallo del tornillo en vez de al golpe que da, hacia abajo, la articulación de la palanca (F1).

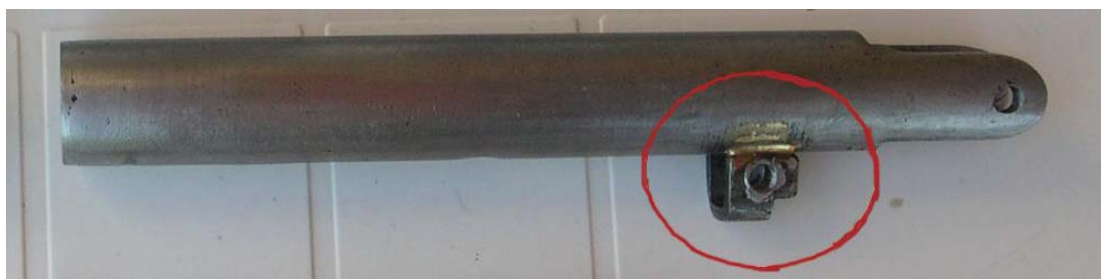
En algunos modelos, si la sujeción de la culata a la cámara de potencia es lateral, se produce la rotura de la pieza que sujeta los tornillos de la culata y que sirve de guía a la palanca de carga. En la imagen siguiente se aprecia la soldadura realizada a esta pieza para su reparación.

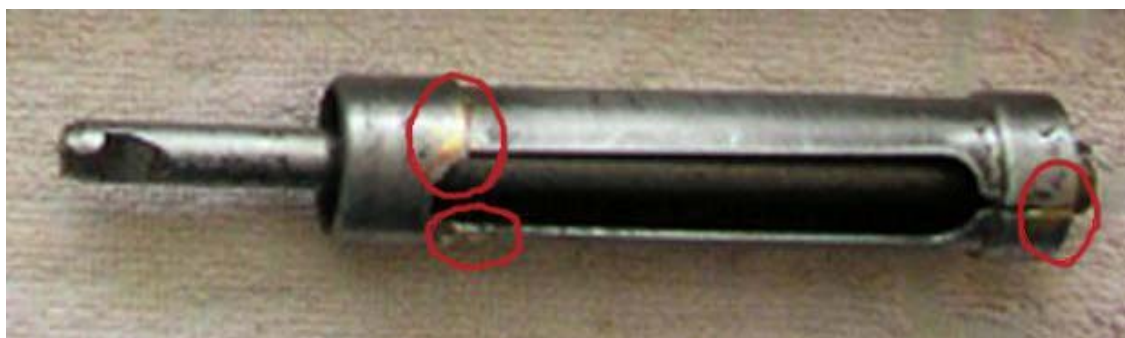
Otra avería que se puede producir, para mí la más importante, es la rotura del pistón o la deformación de su parte trasera. En la imagen siguiente, se aprecian las soldaduras realizadas para reparar el pistón.
