CAMBIO DE CUERO / SELLO, EN UNA CARABINA DE RESORTE

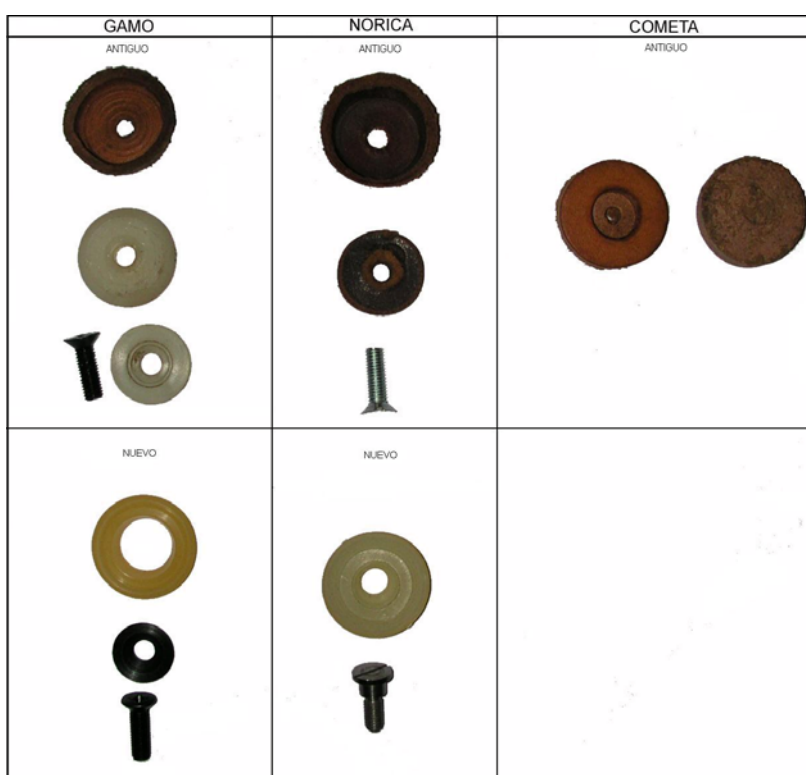
Este error se produce por la diferencia de grosor entre los sellos, si es mayor el que retiramos que el que incorporamos. En algunas carabinas, sobre todo si ya tienen algunos años, los sellos son de cuero y es, en estas, donde el error puede provocar mayores consecuencias. Actualmente, la mayoría de los sellos, son de material plástico.

En la siguiente fotografía se aprecia la diferencia entre sellos antiguos y nuevos en distintas marcas de carabinas. Estos sellos los tengo como curiosidad en mi colección particular. Alguno, como el de Norica, tiene unos 50 años en mi poder.

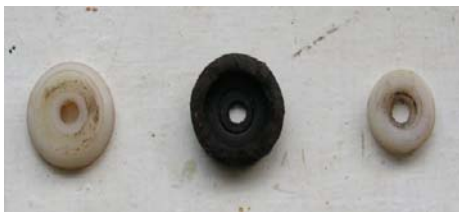
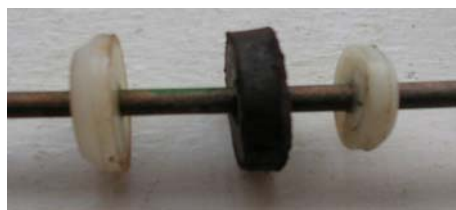
Los sellos de cuero antiguos, constan de tres piezas: dos de plástico y una de cuero, el sello propiamente dicho. En las fotografías siguientes se aprecia el orden de estas piezas.
